중앙도서관 시설 관리 재조명

2019년도 주요 이슈를 중심으로

김현승
(행정지원팀)

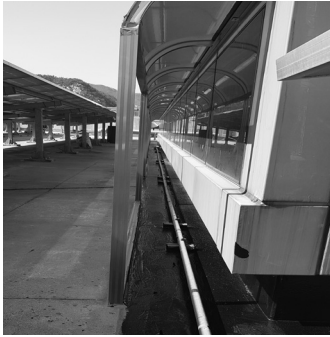
1차 바닥 방수작업

처음 누수가 생겼을 때 가장 먼저 떠올린 건 옥상 바닥 부분의 갈라짐을 통한 빗물의 실내 유입이었다. 보통 많은 건물이 이런 바닥 갈라짐으로 방수를 실시하기 때문이다. 우리도 첫 번째 대응방안으로 확률이 높은 부분부터 시도해 보기로 했다. 먼저 옥상 바닥에 방수도포제를 바르는 가장 일반적인 방수작업을 진행하였다. 첫 번째 대응 작업을 마친 후 우리는 수도 호스를 이용하여 작업한 곳에 집중적으로 물을 뿌렸고 그 결과, 물이 새지 않았다. 하지만 작업 결과를 낙관하진 않았다. 워낙 변수가 다양하기에 일단 비가 오기를 기다렸고 비가 왔을 때 결과가 좋지 않음을 확인했다.

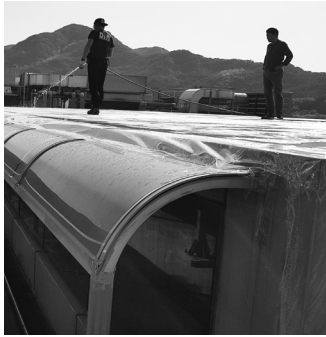
천창 비닐 보양 테스트 작업

그래서 먼저 사전 작업으로 비가 예보 된 전 날, 큰 비닐을 이용하여 옥상 천창부분 전체를 감싸 테이프로 마감하여 테스트를 진행하였고, 결과는 만족스러웠다. 누수 부위가 진단되자 작업을 빠르게 진행할 수 있었다. 누수공사 작업은 전문업체를 통해 실시하였으며 햇볕이 좋은 날을 골라 천창 전체 부위를 방수용 세라믹 코팅제를 도포하여 마르는 걸 확인 후 재시공하는 등 몇 번의 작업을 진행했다. 작업이 완료된 후에는 비가 오기를 기다렸다. 결과는 아주 만족스러웠다. 비가 심하게 오는 날 우리는 누수가 발생하는지를 계속 확인했고 빗물 유입이 되지 않음을 확인한 순간 우리는 비로소 안도할 수 있었다.

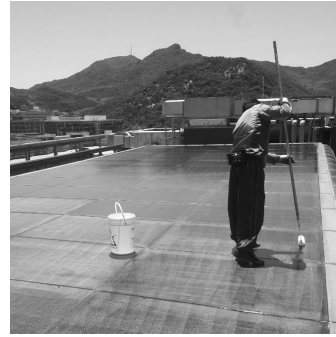
2차 천창 방수코팅 작업

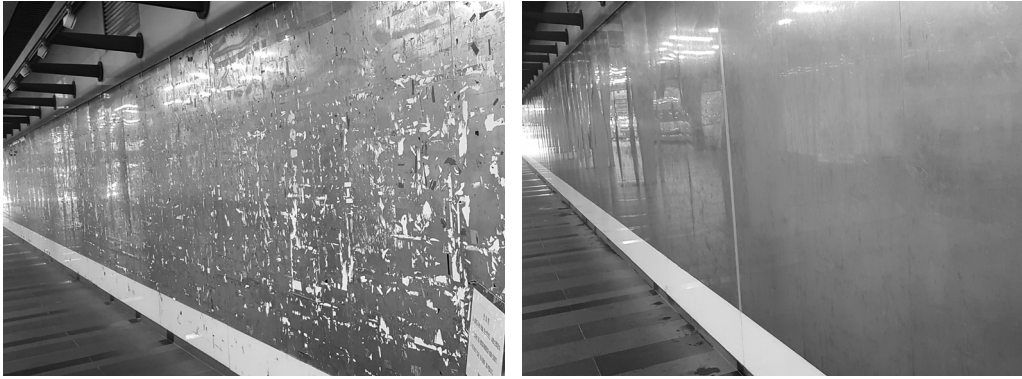
〈그림 2〉 중도 터널 포스터보드(신청게시판) 세척 작업 전후

레넌 월이 중앙도서관에서 이슈가 되기 전 행정지원팀에서는 전시공간인 터널이 지저분하게 관리되고 있음을 깨닫고 관장님 지시 하에 전시공간의 대대적인 세척 작업을 실시하였다. 세척 작업은 게시판의 테이프 자국을 긁어내는 공정이었는데 작업 후 결과는 상당히 훌륭했다. 포스터보드가 청결해지자 관리에 더욱더 신경 쓰게 되었고 게시물을 부착할 때 자국이 남지 않는 테이프를 대여하여 줌으로써 부착 흔적을 최소화하는 등 방안을 모색하였다. 그리고 게시판 사용 이용자 편의 및 표현의 공간을 최대화하기 위해 기존 행정지원팀의 승인 없이 부착 가능한 자유게시판을 확대하였고, 신청게시판과 자유게시판을 명확히 구분하였다. 또한 신청게시판의 신청절차를 가시적으로 안내하여 이용자의 게시판 이용 편의 제공에 중점을 두었다.

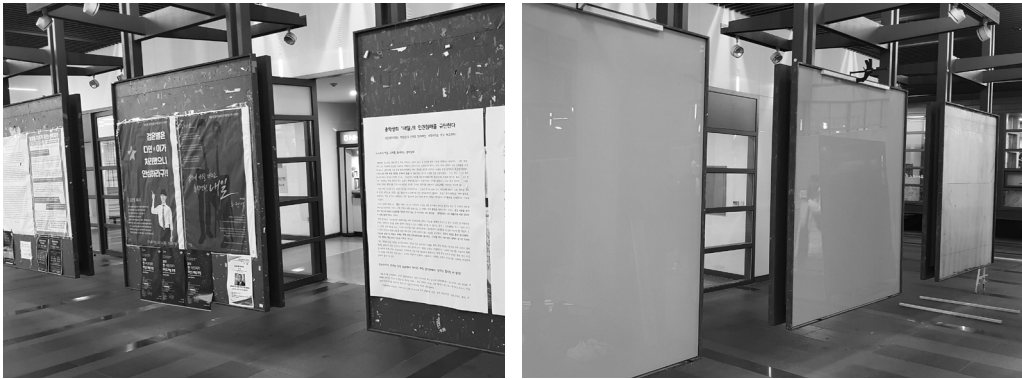
〈그림 3〉 중도 터널 포스터보드(자유게시판) 교체 전후

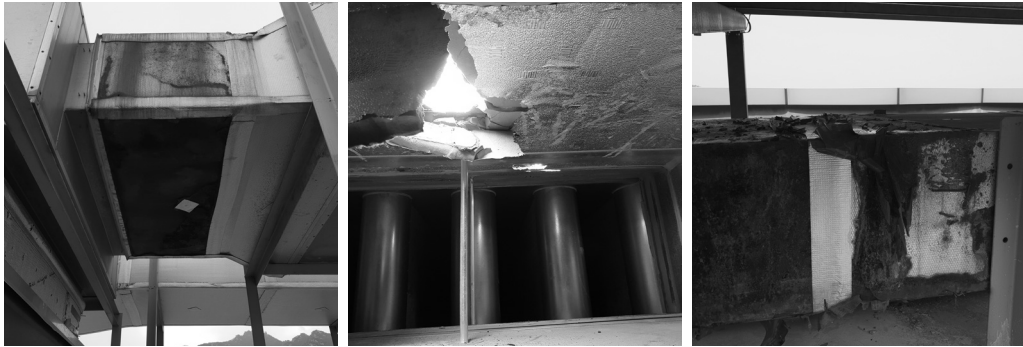
관정관 옥상 공조기 덕트 배관의 상태는 만 5년의 연식이라고 생각되지 않을 정도로 참담했다. 몇 곳은 구멍이 나서 임시로 막는 부분보수도 하였지만, 이런 부분보수는 완벽한 대안이 될 수가 없었다. 보수된 부분이 다시 벌어지면 그 틈으로 빗물이 유입되어 실내 누수 및 기계 고장의 원인이 되기도 한다. 많은 면적의 배관이 녹에 노출되어 언제 기능 상실이 돼도 이상하지 않을 정도였다.

이런 상황이 지속되었던 이유는 역시 하자보수기간이 지나면서 하자보수 주체가 명확하지 않았기 때문이다. 만 5년 만에 배관이 상당부분 부식되었다는 건 분명 설계시 설치 환경 컨디션을 제대로 파악하지 못했는지 또는 시공사의 공정의 문제라고 판단되었기에 우리 쪽에서도 선뜻 해결할 수 없었다. 하지만 시공사에서는 하자처리를 해 줄 수 없다는 입장이었고 우리는 도서관을 이용해야 하는 이용자를 생각해야 했기에 먼저 공사

〈그림 4〉 덕트 배관 부식 상태

보수공사는 냉난방을 일시적으로 운영하지 않아도 되는 5월에 진행하였으며 규모에 비해 공정은 간단했다. 먼저 규격화된 덕트 배관을 미리 제작하고 계획한 공정일에 녹이슨 배관을 철거 후 새로운 배관을 교체하여 보수공사는 마무리되었다.

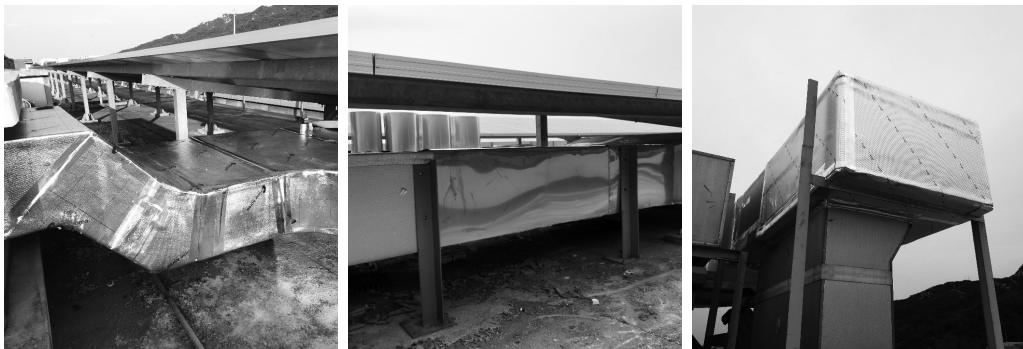
〈그림 5〉 덕트 배관 교체 완료 후 모습
